Fehlstellen gestalten

Eine klassizistische Stadtvilla in Hamburg war in den zwanziger Jahren expressionistisch umgestaltet worden. Bei der jüngsten Sanierung haben **Holger Schmidt Architekten** die zwischenzeitlich verloren gegangenen Eigenarten dieses Umbaus wieder kenntlich gemacht und die neuen Anforderungen unaufdringlich untergemischt.

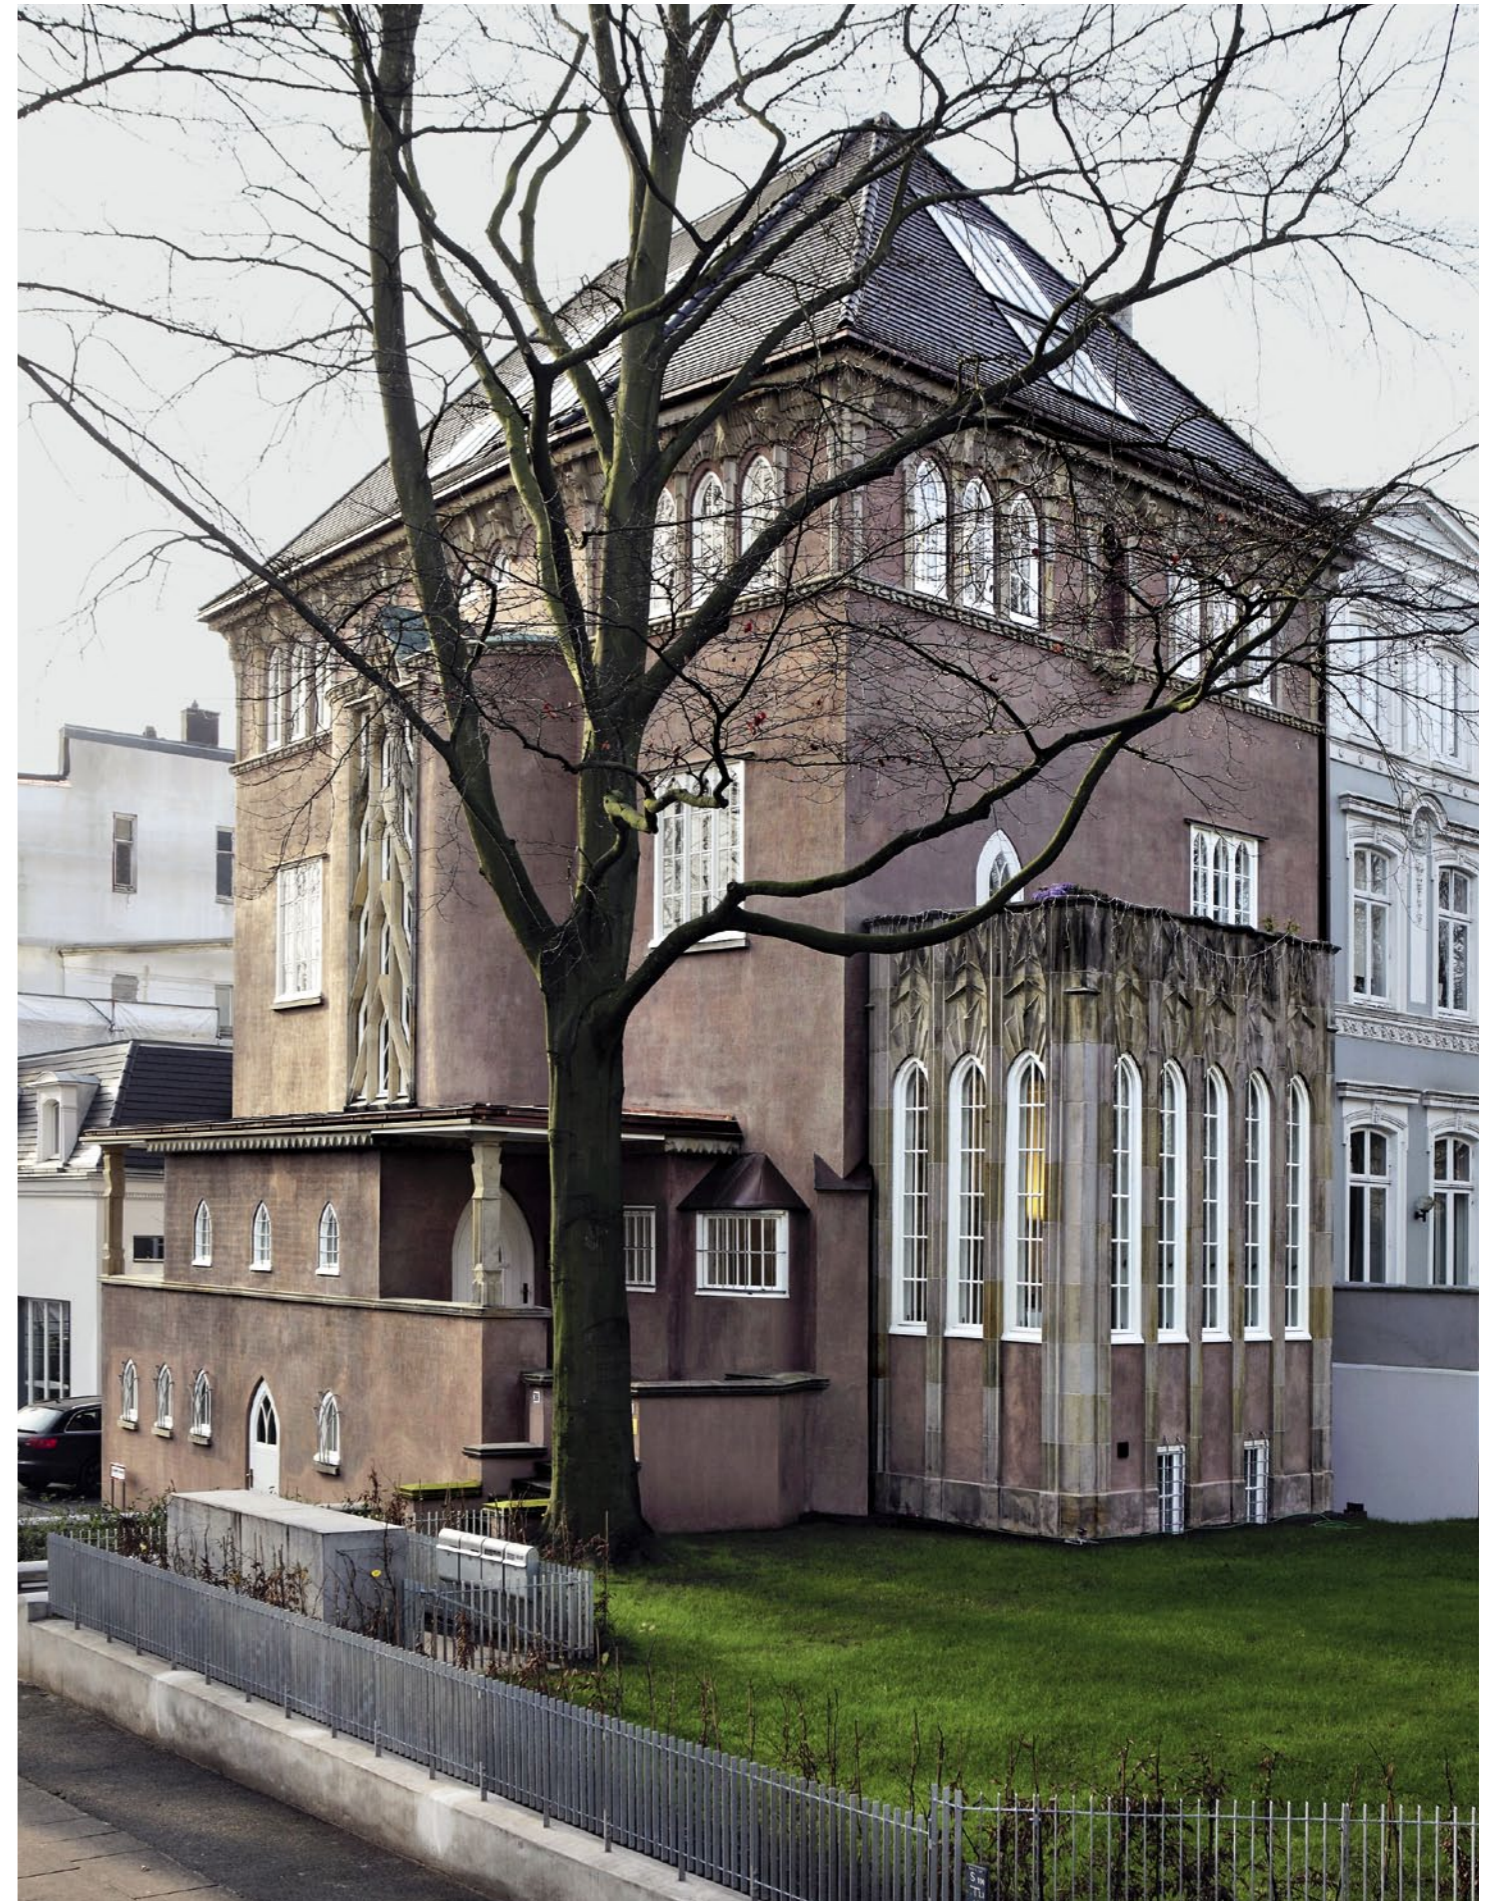
Die geschwungene Treppe des Umbaus in den 20er Jahren scheint fast noch dem Formempfinden des Jugendstils verpflichtet

In Lageplan und Grundriss fällt der Knick in der Hauptfassade auf. Das Haus dreht sich in die Fluchtlinie der Nachbarstraße hinein, die nicht ganz im rechten Winkel zur Eingangsseite verläuft. Das hochgelegene Entree ist noch immer nicht optimal gelöst und zu klein. Es fordert den eintretenden Besuchern auf engstem Raum eine sofortige Drehung nach rechts ab, bevor sie eine fast noch wie im Jugendstil geschwungene, nun allerdings ausreichend groß dimensionierte Treppenhalle erreichen.

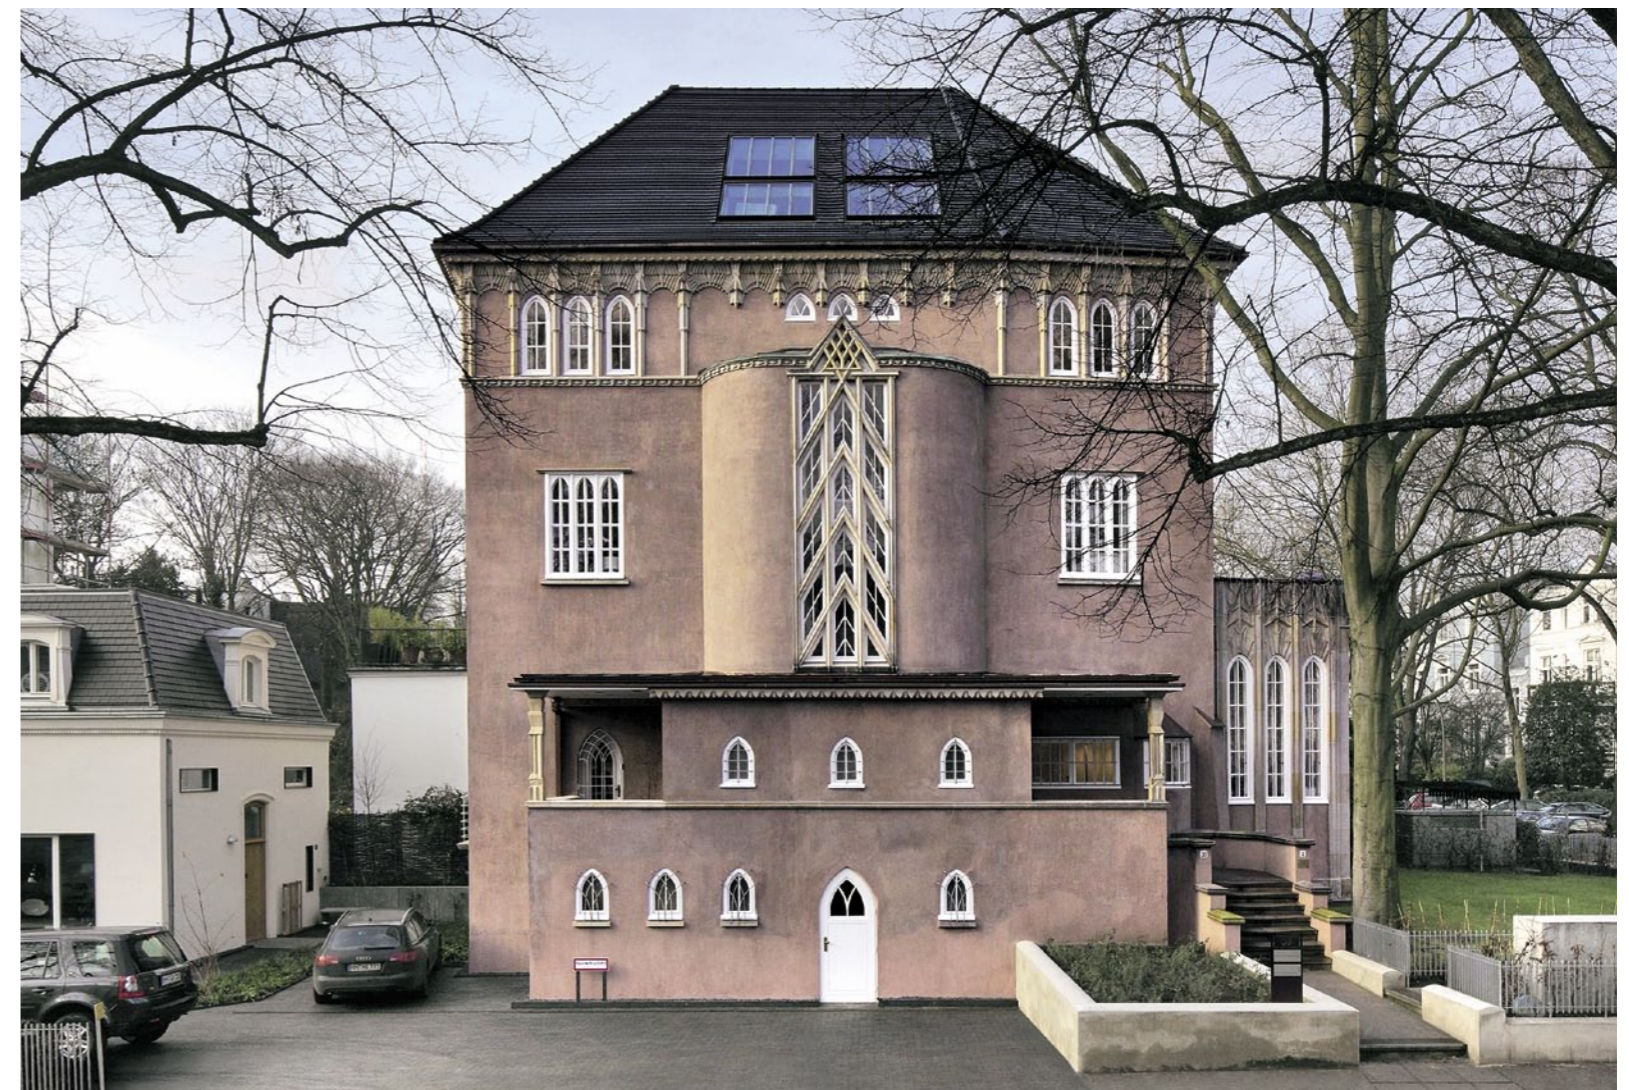
Das im Zuge der Sanierung erhöhte Dach gibt dem turmartigen Baukörper einen angemessenen Abschluss, wird aber von großen Öffnungen in seiner Wirkung geschmälert

sichtbar nachgezeichnet. Das Dach hingegen ist neu. Seine Form, Proportion, Befensterung und schließlich die Nutzung wurden gegenüber dem Bestand verändert. Es ist nachvollziehbar, dass das niedrige Ursprungsdach als zu unbedeutend erschien, um dem hohen Baukörper einen angemessenen Abschluss zu geben. Deshalb wurde es um 80 Zentimeter angehoben. So konnte auch Geschossfläche hinzu gewonnen werden. Allerdings stellt sich die Frage, ob die Atelierfenster nach Norden und Osten nicht insgesamt schmaler hätten ausfallen oder in schmalere Abschnitte hätten geteilt werden sollen und ob die nach Süden, mit Blickkontakt zum Hamburger Rathausurm, eingeschnittene Loggia nicht zugunsten eines weiteren Dachflächenfensters hätte entfallen können. Diese Elemente erfüllen zwar die Wünsche der Gegenwart, sie führen aber keine dem Original adäquate neue Zeitschicht ein. Die damit getroffene formale Aussage kann neben der sonst so erfolgreich zurückgewonnenen Authentizität des Hauses nicht bestehen. ■
