Mies Under Construction

Die Sanierung der Neuen Nationalgalerie

Unter dem unverwüstlichen Dach der Halle zerlegen David Chipperfield Architects die Nationalgalerie in viele tausend Einzelteile, um sie nach Abschluss der Rohbaumaßnahmen und nach der Erneuerung der Haustechnik wieder einzufügen

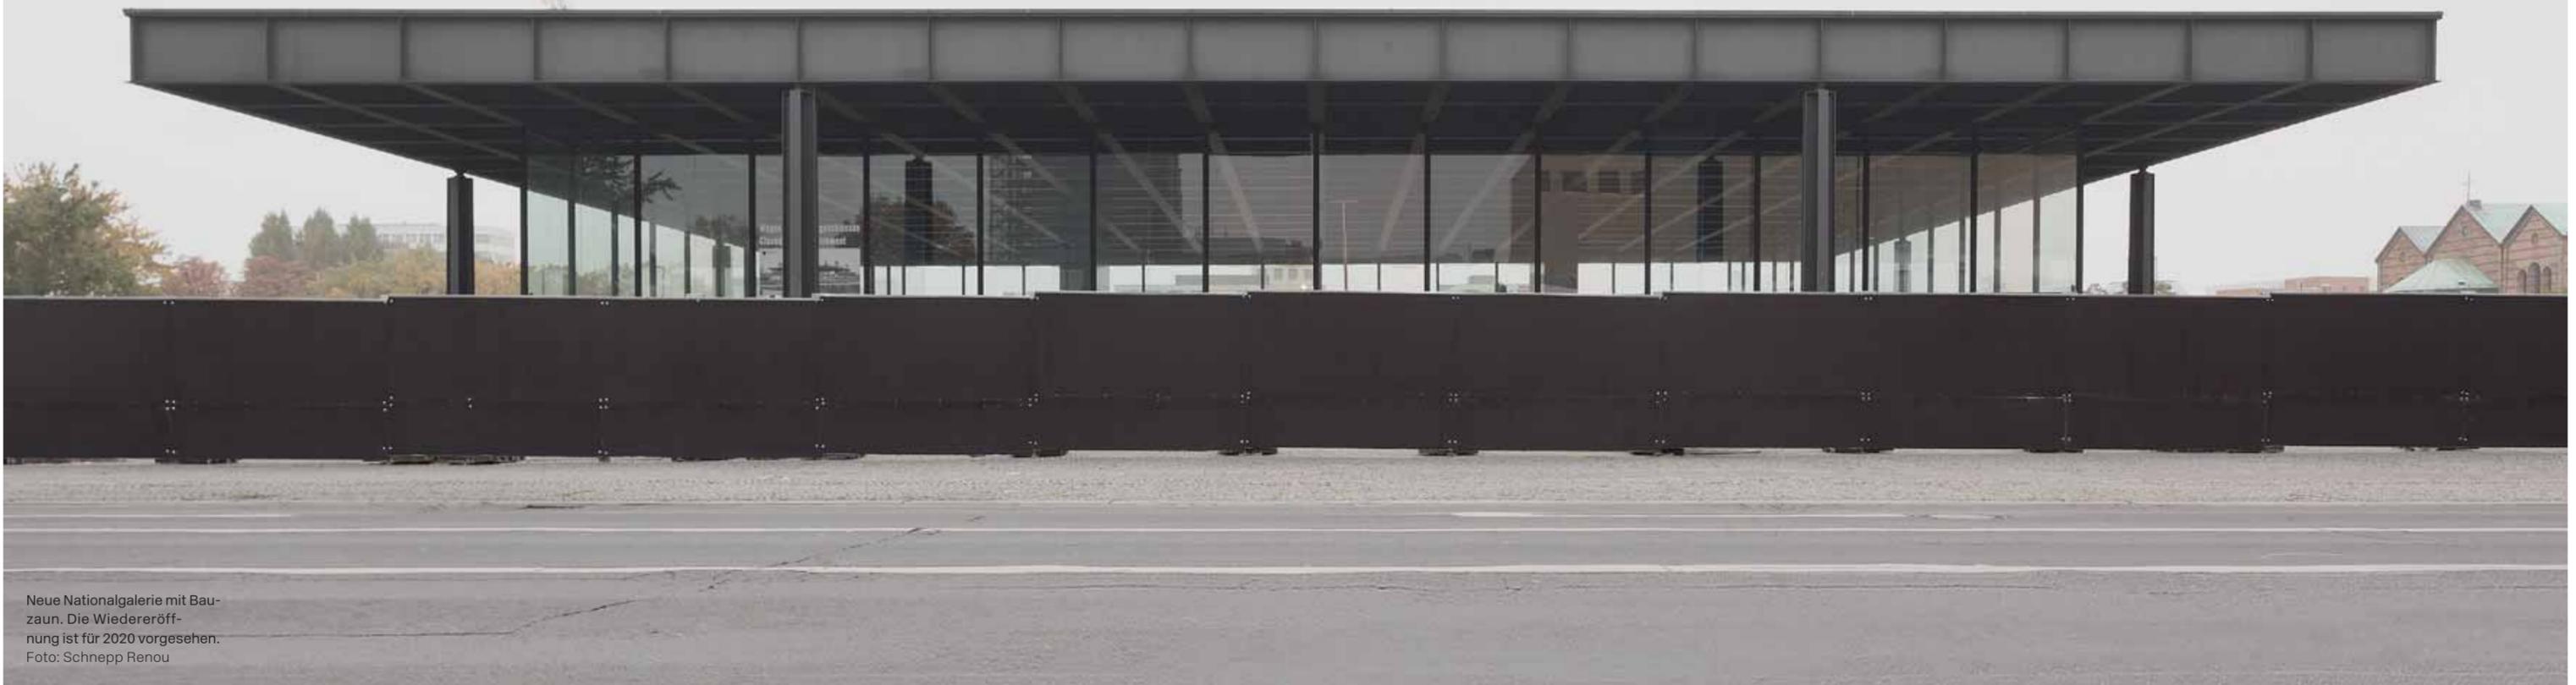
Neue Nationalgalerie mit Bau-
zaun. Die Wiedereröff-
nung ist für 2020 vorgesehen.
Foto: Schnepf Renou

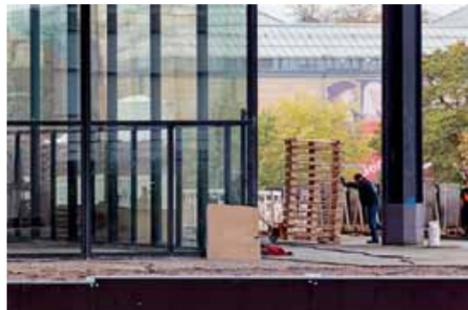
Sämtliche Granitplatten der Außenterrassen werden aufgenommen und eingelagert, um eine neue Entwässerung installieren zu können. Einige Platten werden ersetzt.
Foto: Florian Thein

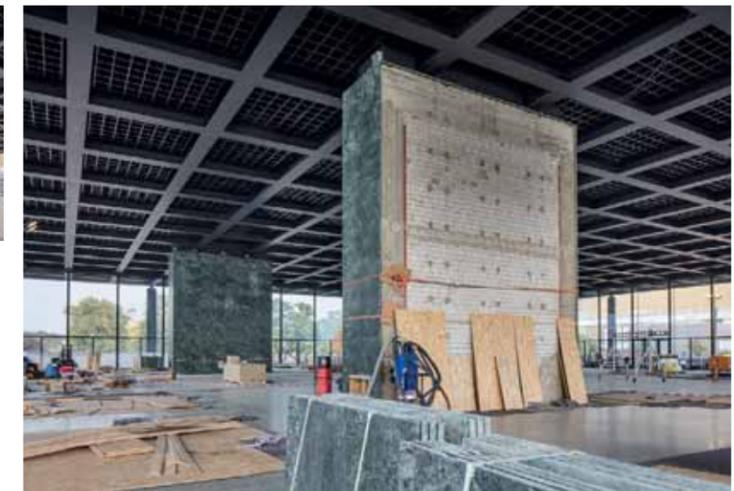
Der kostbare grüne Marmor mit starker Maserung wird einseitig abgenommen, um die Installation in den Versorgungsschächten erneuern zu können.

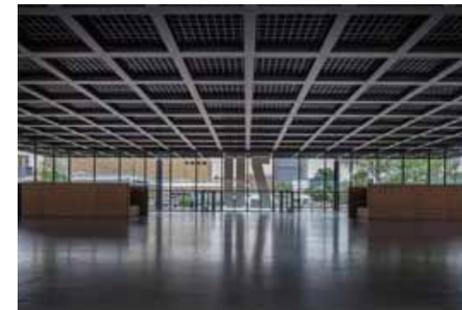
An den Garderobenboxen neben den Treppen erinnert nach der Demontage der Holzbekleidungen nur noch die Unterkonstruktion.
Fotos: BBR/Ute Zscharnt für David Chipperfield Architects

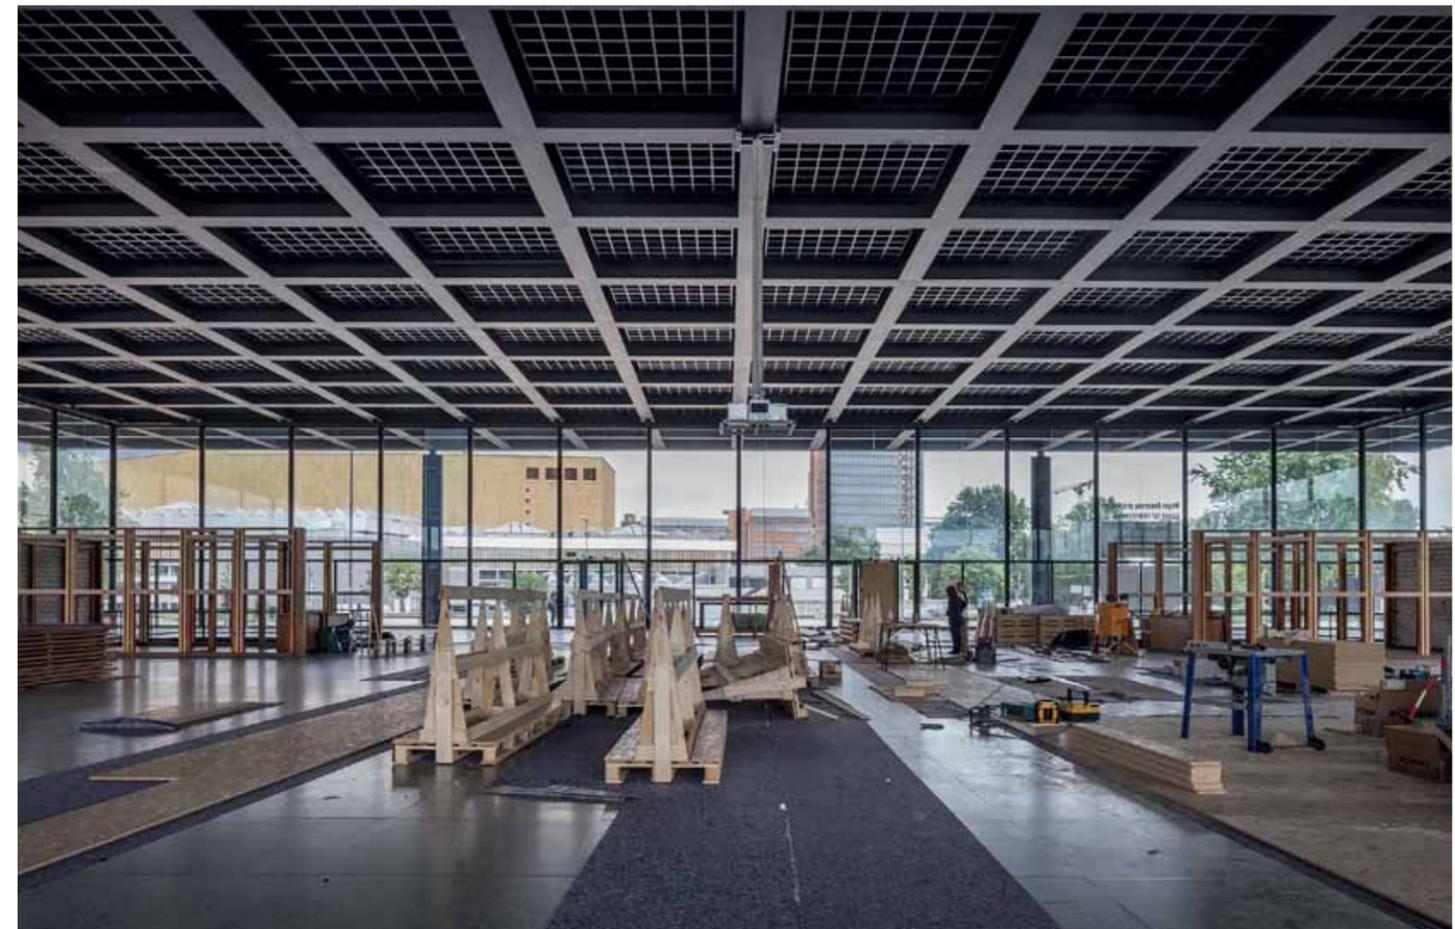
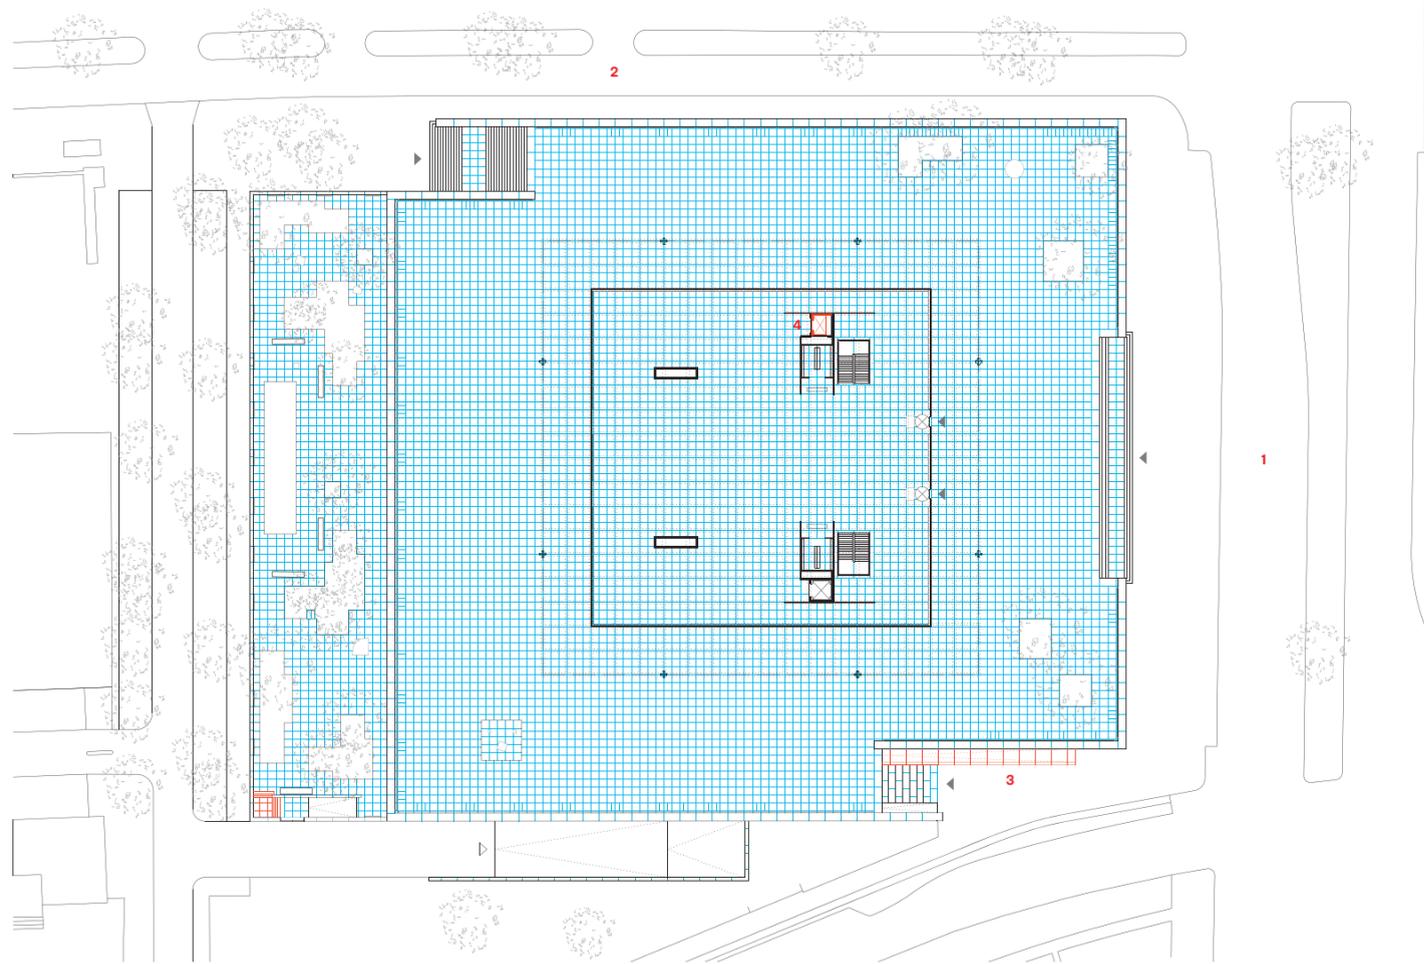
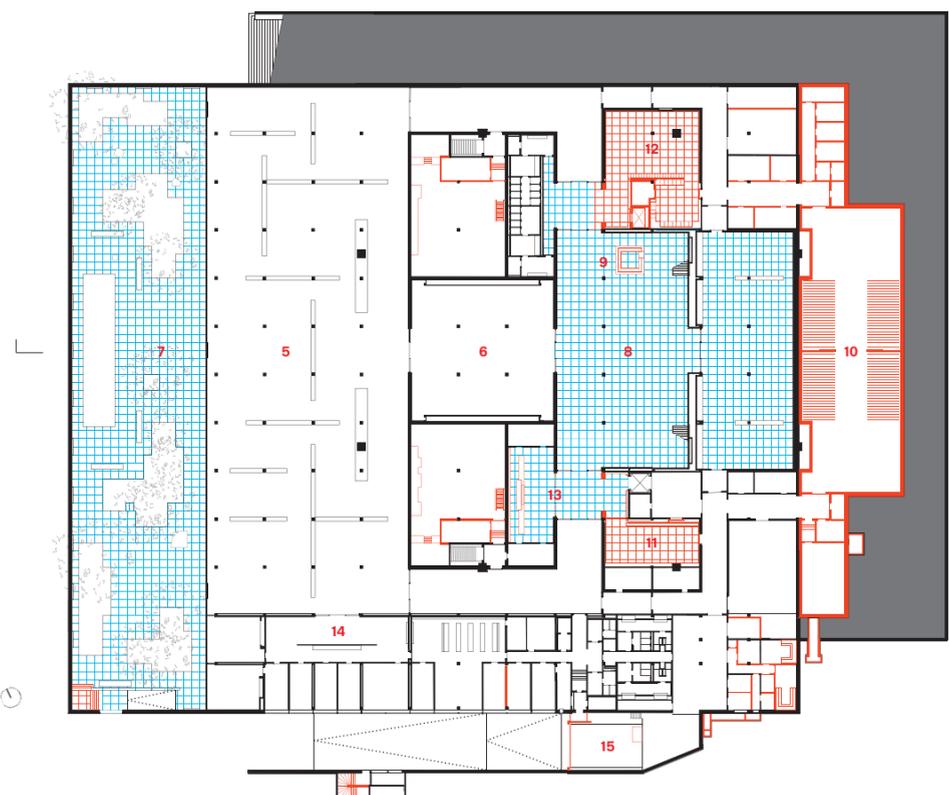
Grundrisse und Schnitt im Maßstab 1:1000 © David Chipperfield Architects für das BBR

- 1 Potsdamer Straße
- 2 Sigismundstraße
- 3 Neue Rampe
- 4 Neuer Aufzug
- 5 Ausstellungsraum
- 6 Kleiner Ausstellungsraum
- 7 Skulpturengarten
- 8 Treppenhalle
- 9 Kasse
- 10 Neues Kunstdepot
- 11 Neuer Buchladen
- 12 Neue Garderobe
- 13 Café
- 14 Direktorat
- 15 Anlieferung

In der unteren Ebene wird die gesamte Unterdecke ersetzt. In den Ausstellungssälen wird es weiterhin einen Teppich geben, aber wie zu Beginn aus Schurwolle. Schnitt mit dem neu angefügten Kunstdepot. Fotos: BBR/Ute Zscharnt für David Chipperfield Architects

Bei der Raumorganisation wird es Veränderungen geben. Ein früheres Kunstdepot wird zum Buchladen, ein weiteres zur Garderobe. Sie werden im Sinne und in der Materialkontinuität von Mies gestaltet

Bei der Raumorganisation wird es kaum Veränderungen geben. Ein früheres Kunstdepot wird zum Buchladen, ein weiteres zur Garderobe. Allein dort wird es Chipperfield möglich sein in Materialkontinuität zu Mies zwei neue Räume gestalten zu können. Neue Depotflächen entstehen unter der Terrasse am Besuchereingang.

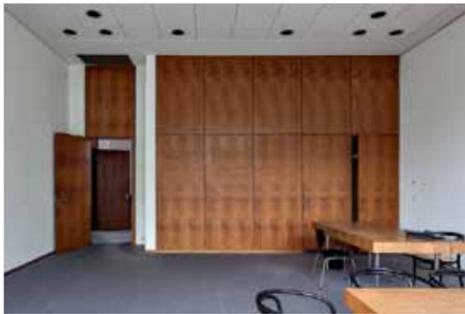
Die Eichenholz-Verkleidungen in den Räumen des Direktorats bleiben erhalten. Rechts die hölzerne Unterkonstruktion im Ausstellungsraum. Glattputz wird die Raufaser ersetzen.

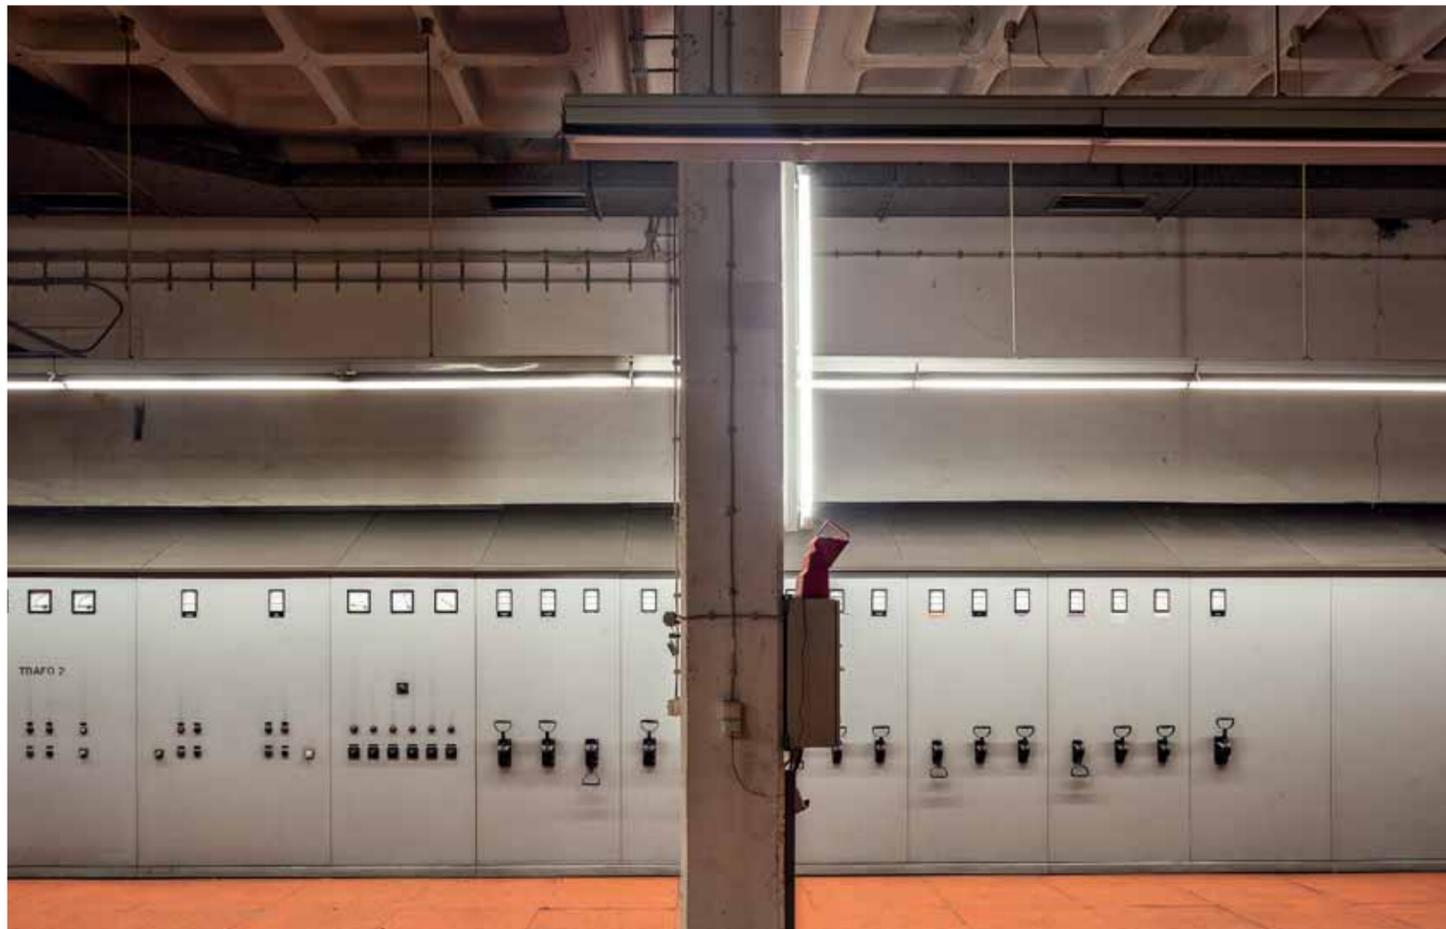
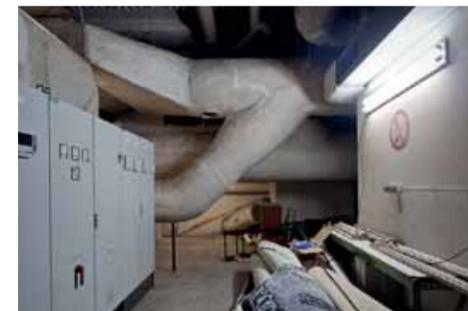
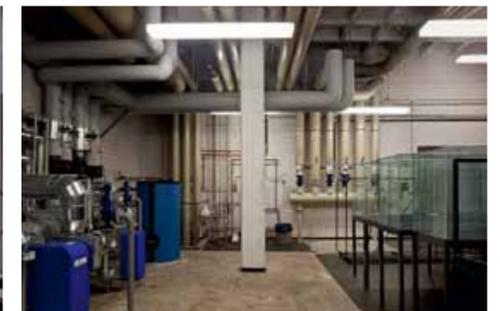
Weitere Blicke in die Technikräume vor den Umbauten. Fotos: BBR/Ute Zscharnt für David Chipperfield Architects
