Der alte Hof der Modernisten

Ein Stall auf Gut Garkau bei Lübeck verhalf Architekt Hugo Häring in den 1920ern zu Ruhm und Ansehen. Inzwischen steht das Gebäude unter Denkmalschutz – und seit Jahren leer. Text Ulrich Höhns

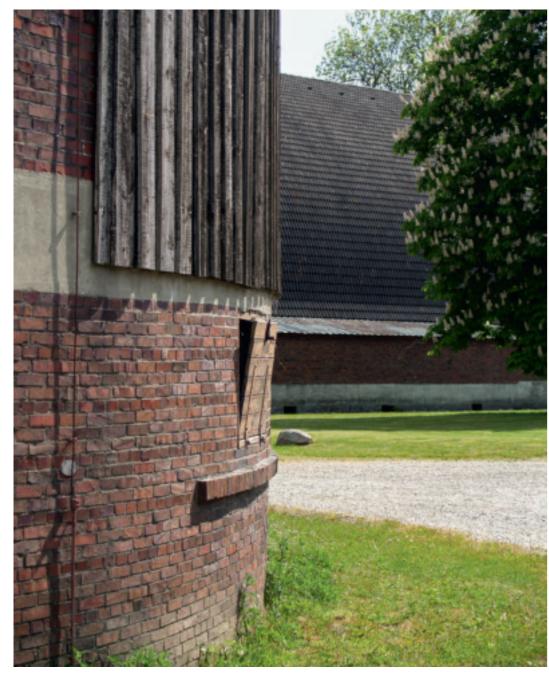
Stall und Scheune: Hugo Häring vereinte seine organische Formsprache mit den damals neusten Standards der amerikanischen Landwirtschaft. Grundriss im Maßstab 1:500 von Hugo Häring, Landesamt für Denkmalpflege Schleswig-Holstein

- 1 Liegeboxen der Kühe
- 2 Zuchtbulle
- 3 Kälber
- 4 Jungvieh
- 5 Futtertisch
- 6 Milchküche

41 Kühe stehen in ihren Gitterboxen im Haupthaus mit einem birnenförmigen Grundriss, der Bulle in einer größeren Box im Brennpunkt. Die Tiere sind hochwertiges Zuchtvieh und können in einem Rundgang besichtigt werden. Das Futter liegt auf dem langen, zentralen Tisch, auf den es von oben vom Vorratsboden geschoben wird. Die Stalldecke ist nach innen geneigt, sodass diese Arbeit leichter fällt. Zugleich wird die Abluft permanent zu hochgelegenen, umlaufenden Lüftungsschlitzen in den Außenwänden geführt. Die Bandfenster dienen der seitlichen Belichtung

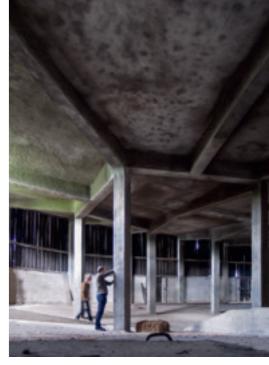
Ideen für eine heutige Nutzung des Stalls gibt es nicht. Der Versuch einer Schweinehaltung wurde wieder aufgegeben.
