SANIERUNG

## Neuer Glanz auf Bewährung | Warszawa Centralna ist vorläufig gerettet

Werner Huber

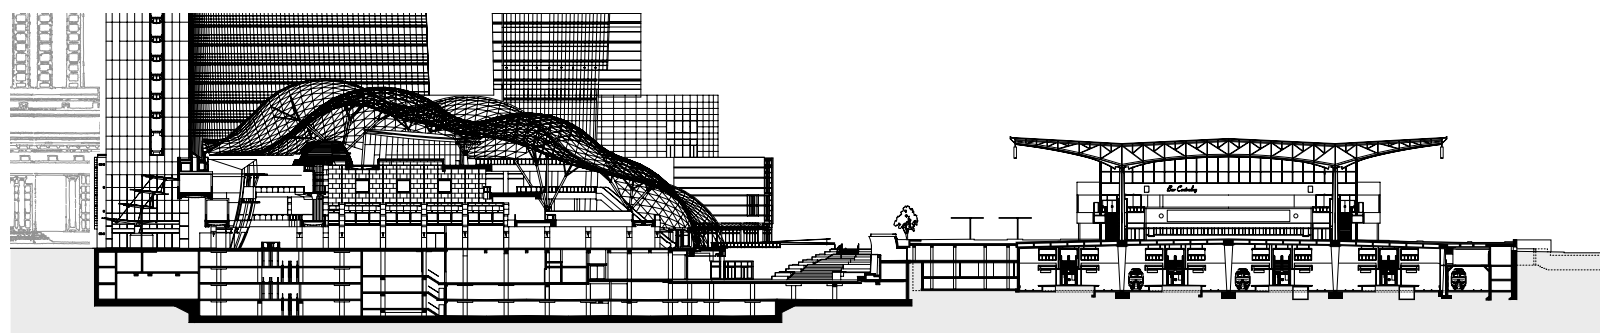
Querschnitt im Maßstab 1 : 1500: Towarzystwo Projektowe Niwiński Porębski / Werner Huber; Fotos: Jakub Certowicz

Das Wahrzeichen von Warszawa Centralna ist das als Solitär in die weiträumige Stadtlandschaft gestellte Bahnhofsgebäude: Über der gläsernen Halle ruht ein weit auskragendes Dach, das den Bahnhof im Stadtbild markiert. Die Bahn hingegen liegt unter der Erde. Weil die Züge im Zentralbahnhof nur kurz

halten, genügten vier Bahnsteige mit acht Gleisen. (Als Ausgangs- und Endpunkte sind der Ost- und der Westbahnhof ausgebildet; der Regionalverkehr hat eine separate Station gleich nebenan.) In einem Zwischengeschoss verbindet ein Geflecht von Fußgängerpassagen die Bahn mit der Stadt. Diese Passagen sind zwar äußerst niedrig, doch gewähren große Öffnungen den Blick in die Bahnsteighalle, was Raum und Orientierung schafft.
