Verästelte Tragstrukturen werden Ornament: Die Mensa in Karlsruhe verbirgt ihre Knochen hinter einer dünnen Haut, das Centre chorégraphique in Aix-en-Provence steht auf drahtigem Beton.

Struktur oder Stuck?

Mensa in Karlsruhe: J. Mayer H. Architekten
Kritik: Nils Ballhausen Fotos: David Franck

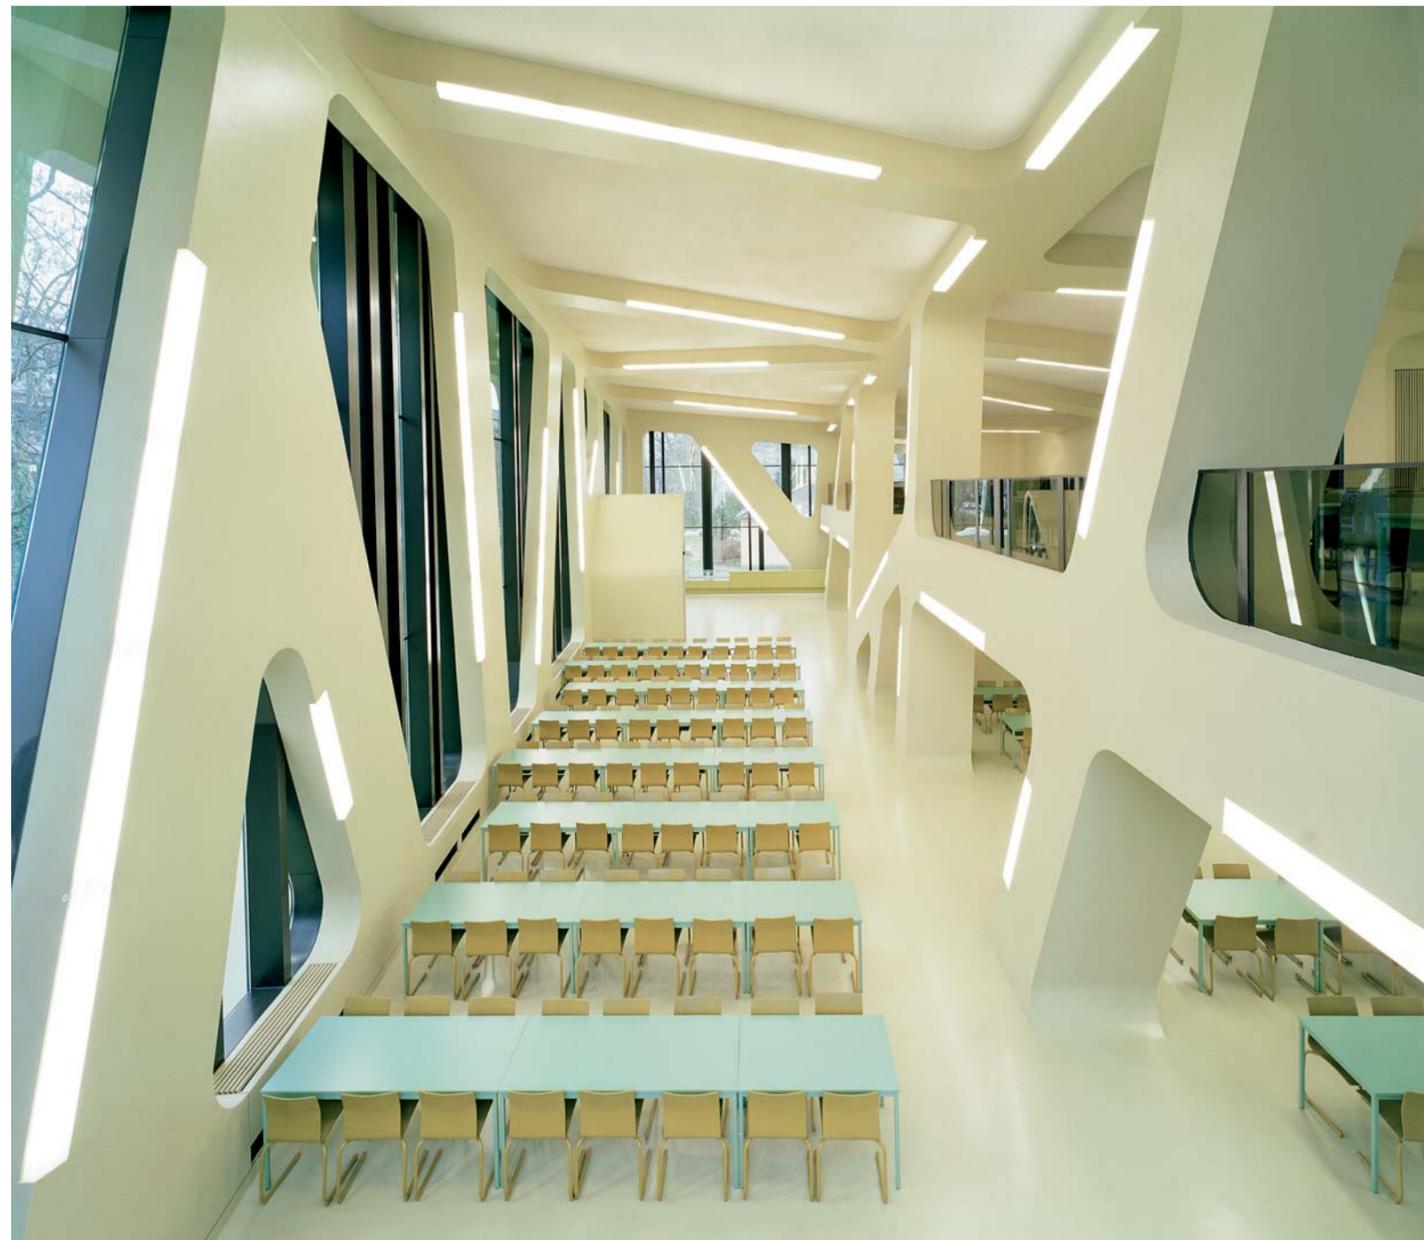
Grundrisse EG und OG sowie Schnitte im Maßstab 1:500

- 1 Eingang
- 2 Speisesaal
- 3 Cafeteria
- 4 Essenausgabe
- 5 Küche
- 6 Geschirrspüle
- 7 Topfpüle
- 8 Kühllager
- 9 Lager
- 10 Umkleide
- 11 Büro
- 12 Anlieferung
- 13 Technik
- 14 Dachterrasse

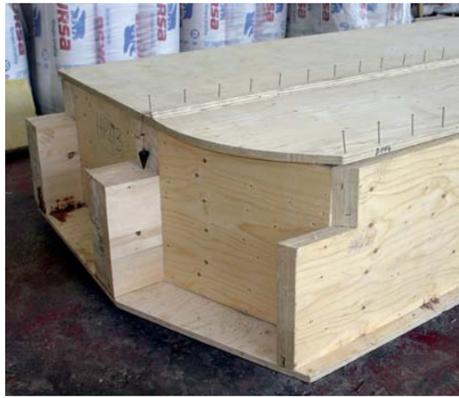
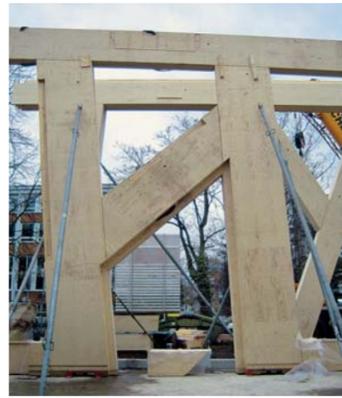
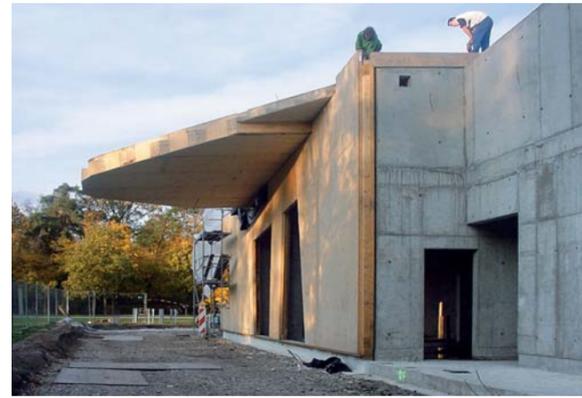
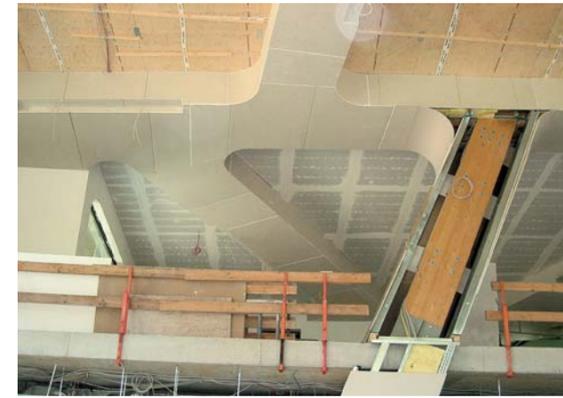
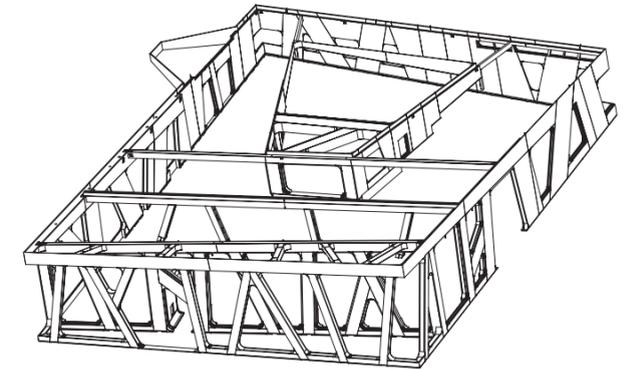
Isometrie der Tragstruktur ohne Maßstab, Details von Fußpunkt und Traufe im Maßstab 1:15, Fotos: Finnforest Merk GmbH, Aichach

Im Werk zum geschlossenen Bauteil (inkl. Elektro-Leerrohren und Blitzschutzleitungen) montiert, wurden die Elemente auf der Baustelle mit Holzschrauben miteinander verbunden. Die Fußpunkte sind über massive Stahlteile verankert, die in Köcheraussparungen nachträglich einbetoniert wurden.

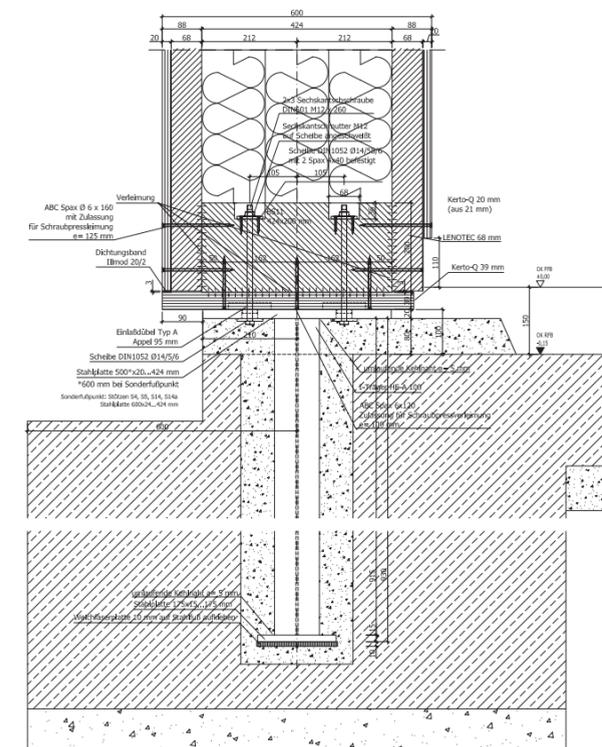
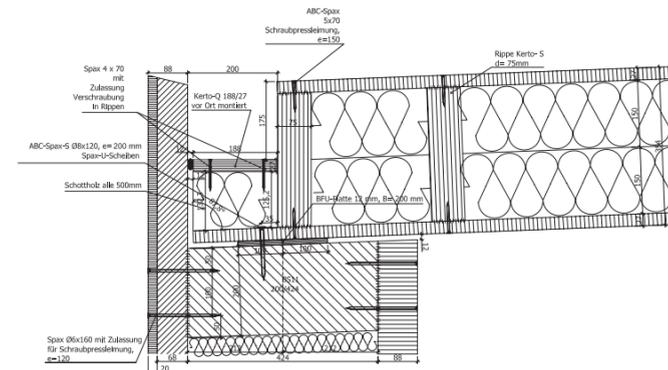
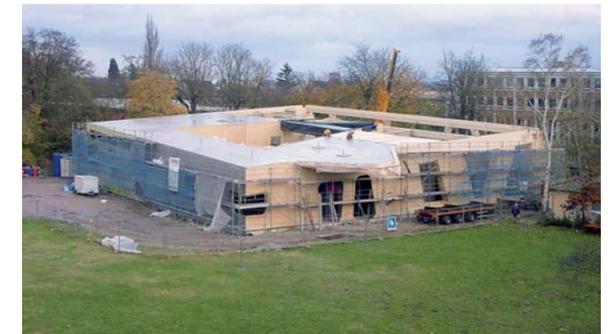
Die vorgefertigten Bauteile haben zwei unterschiedliche Wandstärken: 30 cm im eher geschlossen Produktionsbereich, der zudem auf einem Betonsockel ruht, und 60 cm im offeneren Gästebereich.

Die Wandbauteile bestehen aus Hohlkastenelementen in sehr unterschiedlichen Größen, Formen und Zuschnitten. Über eine abgestufte Kantenausbildung wird die Verbindung sowohl der einzelnen Elemente untereinander als auch der Anschluss an die Glasfassadenkonstruktion hergestellt.

Die Hohlkastenelemente sind als Rippenkonstruktion aus BSH, $d = 124$ mm (für die 300 mm starke Wand) bzw. 424 mm (für die 600 mm starke Wand), ausgeführt und mit Mineralwolle O40 voll ausgedämmt; beidseitig sind 88 mm starke Brettsperrholzplatten (System Leno) aufgeleimt. Die Oberfläche der Leno-Platten erhielt eine Beschichtung aus Kerto-Furnierschichtholz, die für die PU-Beschichtung geschliffen wurde.

Die Dachbauteile bestehen aus Hohlkastenelementen mit Standardbereiten von 1,80 bzw. 2,40 m, in der schrägen Dachfläche liegend, mit Randausbildung der Elemente zum Anschluss an Wandaufkantungen und Rinnenausbildung. Sie bestehen aus ober- und unter-

seitiger Kertoplatte ($d = 27$ mm) und zwischenliegenden Rippen aus Kerto-S ($d = 57$ mm), Abstand 600 mm, Höhe 300 mm, Gesamtdicke 354 mm. Die Rippen und Platten sind schraubpressverleimt und ebenfalls voll ausgedämmt mit Mineralwolle O40. Das weit auskragende Vordach über der Anlieferung ist als Rippenkonstruktion aus BSH in den Dimensionen 200 x 600 mm ausgeführt. Auf der gesamten Oberseite der Dachkonstruktion dient die aufgebraute PU-Beschichtung als Dachabdichtung. Für die Ableitung des Regenwassers wurden innenliegende Rinnen durch Einlagen von Furnierschichtholzstreifen zur bauseitigen PU-Beschichtung der Rinnenkästen vorbereitet.

Der über der Empore veraufende BSH-Träger ist auf vier BSH-Stützen aufgeständert und dient als Auflager für die Dachelemente. Sein Gesamtquerschnitt bemisst sich auf 600 x 946 mm, er besteht aus drei miteinander verschraubten und verdübelten Teilen. Der Stützenquerschnitt beträgt 600 x 600 mm als Verbundquerschnitt und ist gedübelt und geschraubt.

Die Rundungen in den Ecken der Fenster- und Türöffnungen von Wand- und Stützenkonstruktion bestehen aus massiven Kerto-Ecken, die in drei unterschiedlichen Radien entsprechend der abgestuften Falzausbildung der Wandkonstruktion durch Roboter in Form gefräst wurden. *Magnus Birkmeir, Finnforest Merk GmbH*
