Wie sieht eigentlich die Klimatechnik in einem Kraftwerk aus? Die Firma Colt baute Be- und Entlüftung, Heizung, Rauch- und Wärmeanlage in das Maschinen- und das Schaltheus und in die Gasverdichterräume des Darmstädter Gasturbinenkraftwerks ein

2013 wurde das Gasturbinenkraftwerk, das auf dem Areal des früheren Eisenbahn-Ausbesserungswerkes im Norden von Darmstadt entstand, in Betrieb genommen. Die Anlage ist Teil eines zukunftsorientierten Versorgungsnetzes mit erneuerbaren Energien und soll Schwankungen ausgleichen können, die bei der Erzeugung von Strom durch Sonne und Wind entstehen.

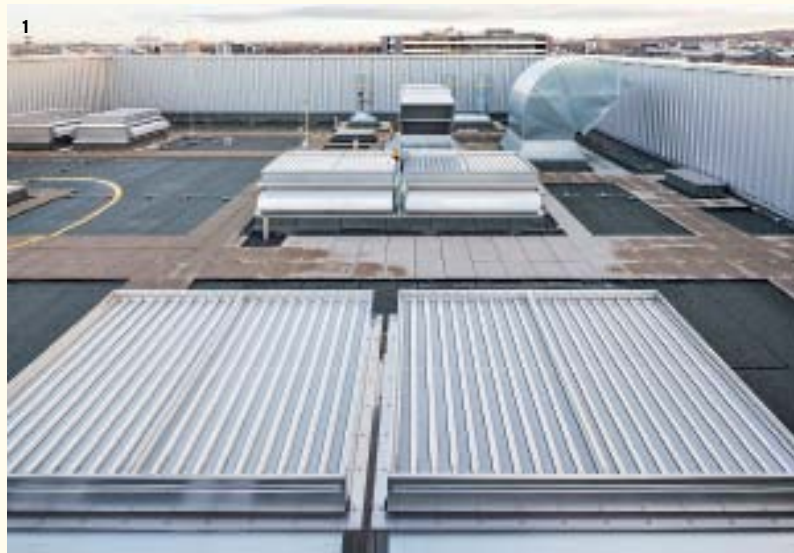
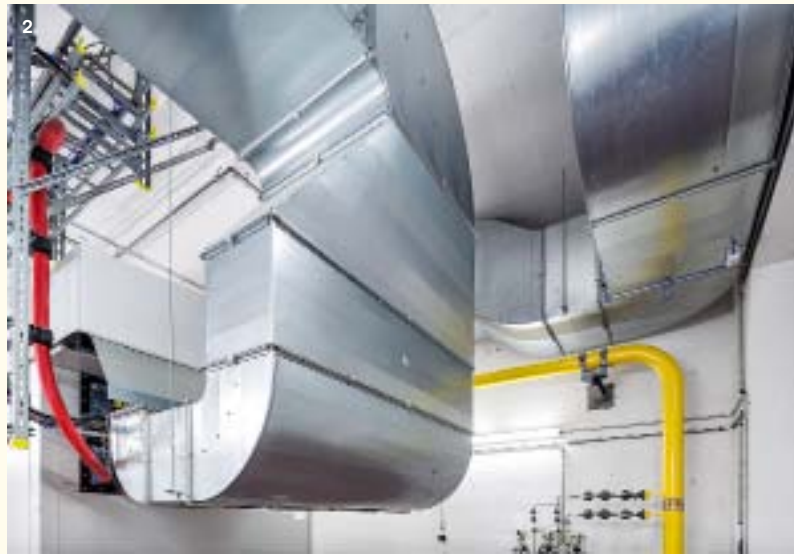
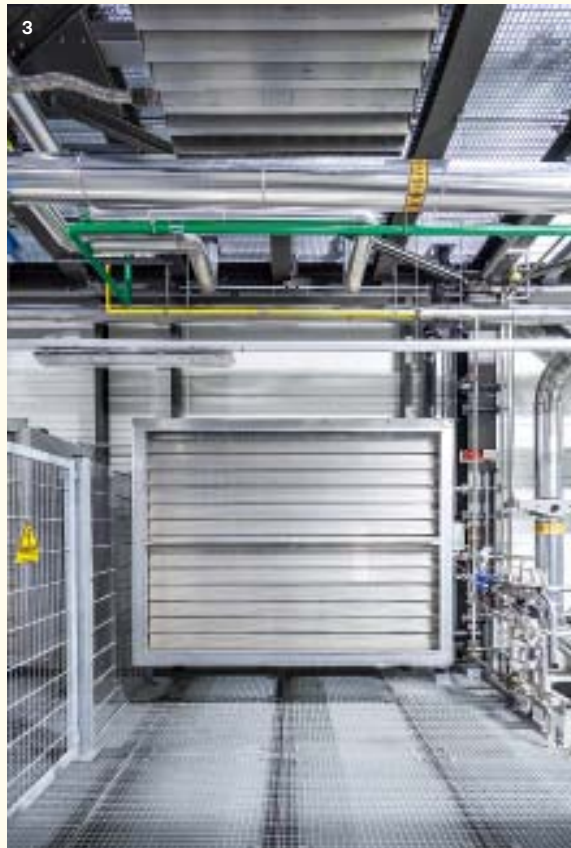
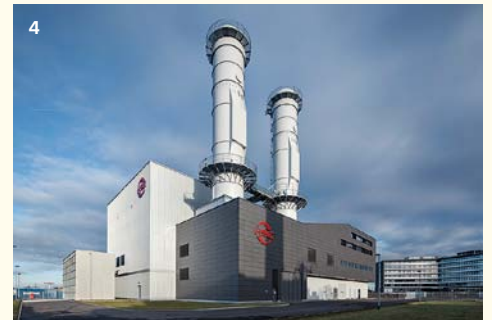
Das Gasturbinenkraftwerk in Darmstadt **5** ist zum Ausgleich von Energieschwankungen in nur 10 Minuten einsatzfähig. Das eingebaute System von Colt hat einiges zu bewältigen **1-4**.

Sowohl für den täglichen Normalbetrieb als auch für das Brandschutzkonzept entwickelte Colt ein System aus Be- und Entlüftung, Heizung, Rauch- und Wärmeanlage für Räume unterschiedlichster Nutzung. Die Anforderungen an die einzelnen Elemente sind vielseitig. So funktioniert beispielsweise die Lüftung sowohl mechanisch als auch über natürliche Zu- und Abluft, was für den Normalbetrieb sowie für die Entrauchung im Brandfall entscheidend ist. Durch den Einbau von Zusatzmodulen kann das Lüftungssystem zum Heizen und zum Kühlen eingesetzt werden. Die äußeren Lüftungs-Elemente dienen dabei gleichzeitig zur Versorgung mit Tageslicht, weshalb diese gegen Durchsturz und Eindringen von Witterung geschützt sind. Eine Besonderheit des Kraftwerksbetriebs ist der Schutz bei Explosionen und Druckwellen. Dafür wurden spezielle Elemente zur schnellen Druckentlastung eingebaut, die durch eine elastische Befestigung auch nach einem Ernstfall wieder funktionsfähig wären. **Robert Bauer**
