Muskelspiel im zarten Kleid

Der Um- und Neubau des städtischen Wien Museums von Certov/Winkler + Ruck wurde Anfang Dezember nach nur zweieinhalb Jahren Bauzeit wiedereröffnet: ein in großen Teilen gelungenes respektvolles Weiterbauen an der Substanz der Fünfzigerjahre, mit stahlbetonierter Wucht im Inneren und Eleganz in der Fassade.

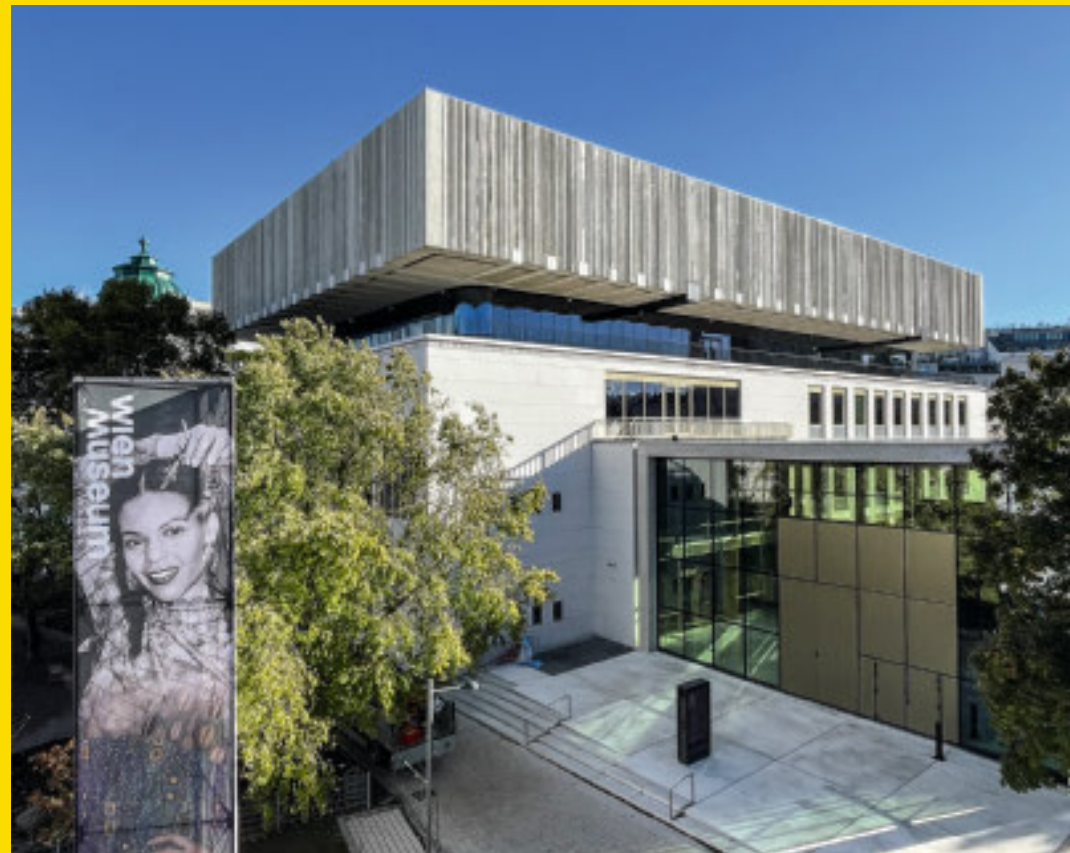
Wien Museum im November 2023, Blick von der Lothringerstraße
Foto: Christine Koblit; Schnittperspektive: cwr architekten

Um den schwebenden Eindruck des neuen Geschosses zu realisieren, musste konstruktiv einiges aufgeboten werden. Die komplette Last von 1150 Tonnen Stahl, Beton, Besuchern und Exponaten wird im Inneren durch den früheren Lichthof des Museums und vierzig Meter tief in den Wiener Boden transportiert. Mit Elementen wie einem neuen Treppenhaus, das als Halbzylinder oben in den Raum hineinragt, wird dieses Festival der Lastabtragung kraftvoll und skulptural inszeniert, jedoch schwindet durch dieses muskulöse Spiel mit der Baumasse der Raum für die Exponate.
